## Vedligeholdelses gennemgang og drift rapport

### Chr. Kellersvej 4A, B og C, 7080 Børkop "Rhododendronhuset B"

Adr. på ejendommene: Chr. Kellersvej 4A, 7080 Børkop "Rhododendronhuset B"  
Bestilt af: Lars Friert / kasserer i boligforeningen / tlf: 59431977

Udført af GENie Byggeoptimering  
Rapport færdig dato: 17. maj 2015  
Ejendom gennemgået dato: 10. april 2015

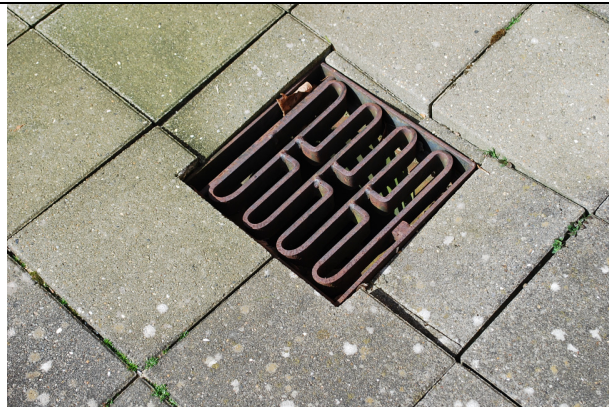
Nedsunket belægning omkring gårdbrønd. Dette bør rettes. Det omhandler dog kun optagning og genudlægning af den ene halvdel af belægningen omkring brønden.

| 14. | Belægning omkring gårdbrønd bør omlægges, således overfladevand nemt finder i afløbet. Dette er dog ikke kritisk. |

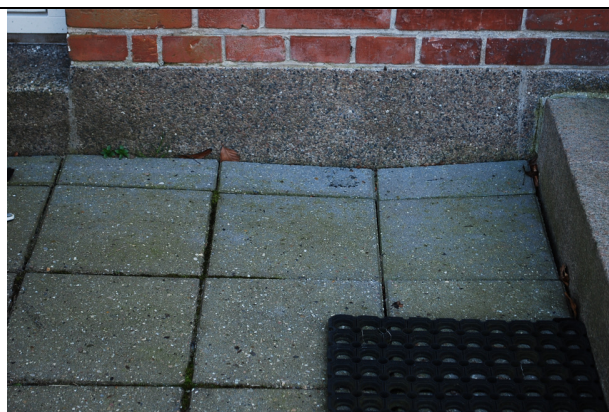
Der forekommer også nedsunket belægning foran trappe på forsiden af bygningen. Dette kunne omlægges i samme ombæring.

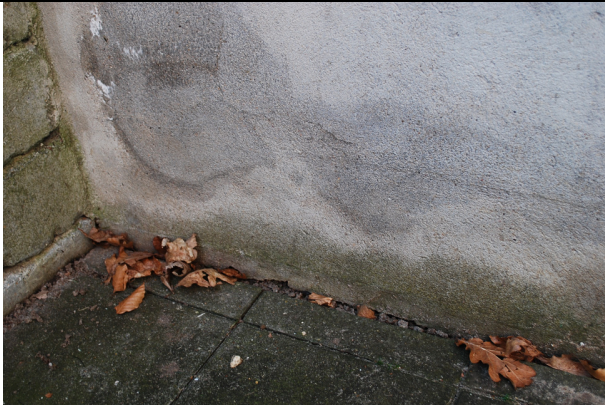
Sokkelpuds er ikke ført under terræn i kælderskakt. Inderste række fliser bør optages, så soklen/kældervæggen kan pudses længere ned.

| 9. | <p>Sokkelpuds er ikke ført under terræn i kælderskakt. Inderste række fliser bør optages, så soklen/kældervæggen kan pudses længere ned.</p> |

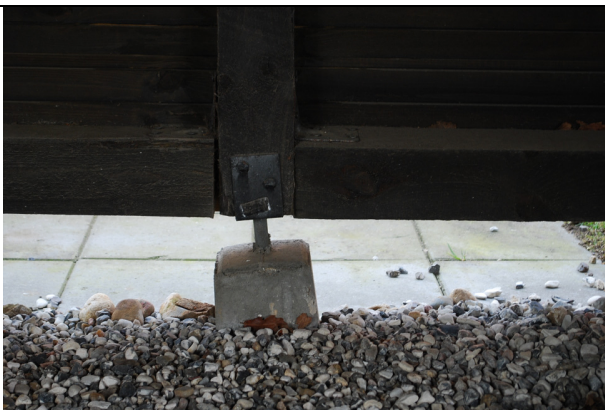
Bygning 3: (Carporte og affaldsrum).

4 stk. punktfundamenter ved terrassebelægning bagved carport, vælter. Det vurderes ikke, at dette pt. skal udbedres. Holdes under opsyn.

| 6. | 4 stk. punktfundamenter ved terrassebelægning bagved carport, vælter. Holdes under opsyn. |

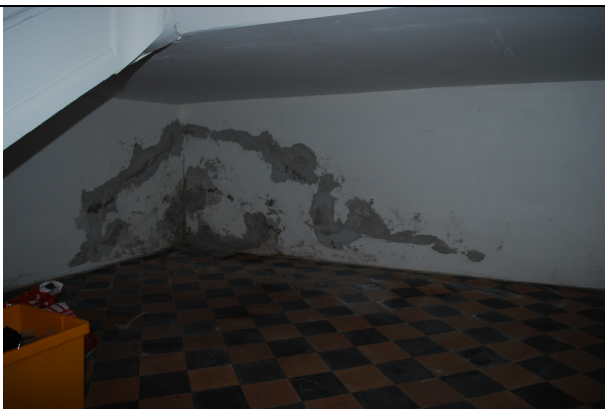
Vand trænger ind ved kældervægge. Dette er et generelt problem, som resulterer i afskalninger af overflader og dårligt indeklima. Der er dog en god ventilation i kælderen, så dårligt indeklima mærkes ikke, men fugt giver dårligt indeklima.

Vørst er det dog under trapper, i den lange gang samt i gæsteværelset.

| 5. | Fugt i kældervægge bør stoppes nu. Det kan medføre skimmelvækst på bygningsdele og inventar, samt give et dårligt indeklima. Ud over det er der et større varmetab igennem |

| | <p>væggene pga. det våde jord. Der er større varmetab igennem våd jord end tør jord.</p> <p>Bedste løsning totalt set er dræning udvendig, hvor der så også kan efterisoleres med polystyrenplader op af kældervægge.</p> <p>Alternativt kan alle de berørte områder renses af og behandles med fugtspærrende materialer som påføres som maling eller puds på indv. side. (Dette er dog en midlertidig løsning) fugten kommer igen.</p> <p>Mørtelfuger imellem granitsten bør udkradses og omfuges. Dette vil stoppe vandindtrængning i vægge for en stund. Studsfugerne (lodrette) er de værste, men det gælder også lejefuger (vandrette).</p> <p>For at problemet forsvinder helt, skal der udføres en udv. tætning af kælderydervægge som beskrevet under punktet ”fundament og kældervæg”.</p> |

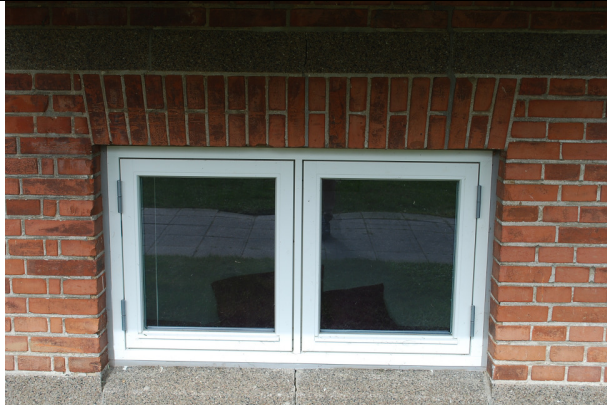
Sokkelrevne ud for vindue ind til gæsteværelse i kælder.

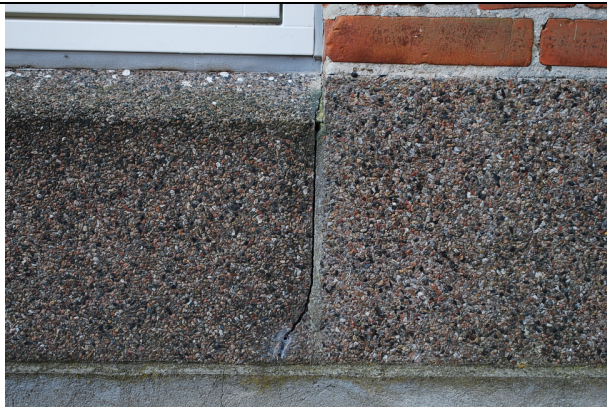
Sokkelrevne på bagsiden af bygningen.

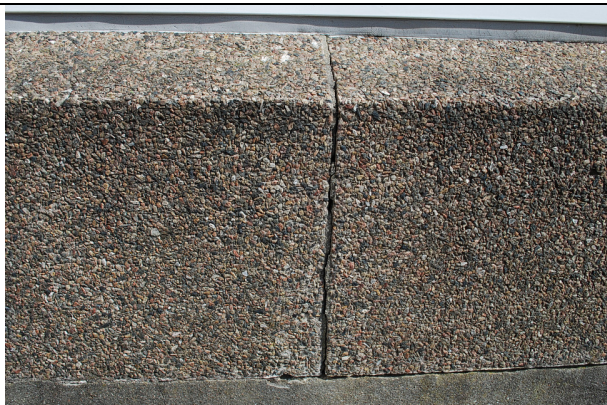
Sokkelrevne i vinkelbygning til højre, set fra bagsiden af bygningen.

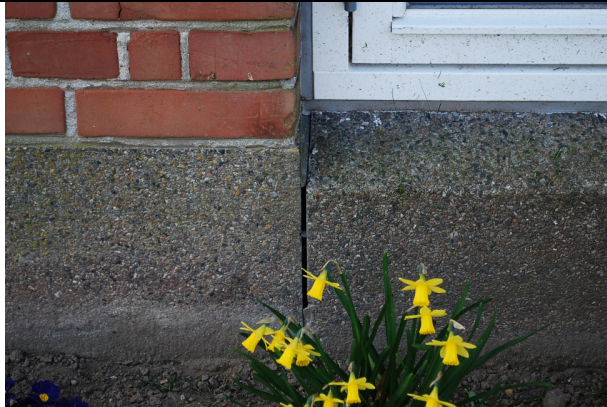
Sokkelrevne på forsiden af bygningen.

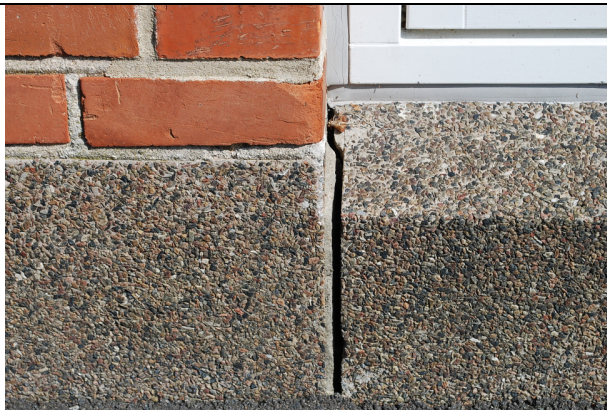
Endnu en sokkelrevne på forsiden af bygningen.  
Der forekommer mange flere end viste, men dem der er vist i rapporten er nogle af de værste.

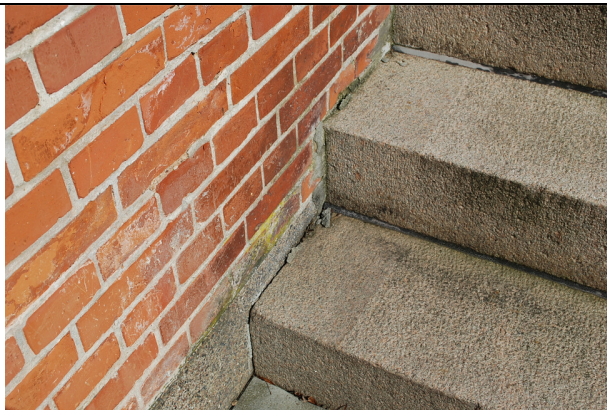
Fugeslip hvor udv. trapper støder mod vægge. Fuge bør udkradses/renses og der bør ilægges en velegnet gummifuge til udv. brug.

Billedet er taget på bagsiden af bygningen.

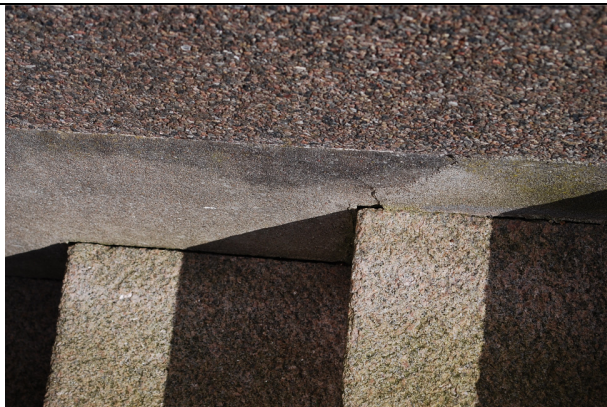
Fugeslip hvor udv. trapper støder mod vægge. Fuge bør udkradses/renses og der bør ilægges en velegnet gummifuge til udv. brug.

Billedet er taget på bagsiden af bygningen (højre trappeskakt set bagfra).

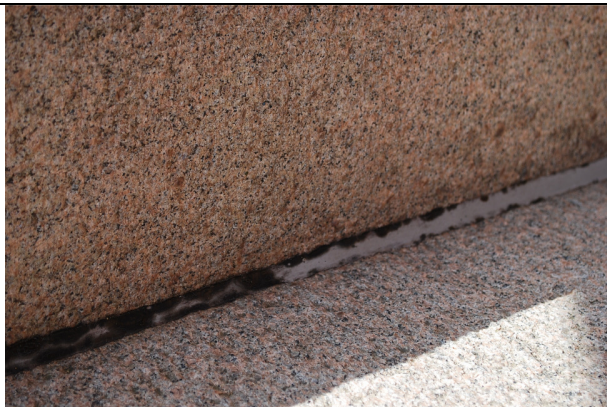
Der er skimmel i gummifuger ved udv. trapper. Dette bør afrensnes i rodalon da det nedbryder fugen hurtigere.

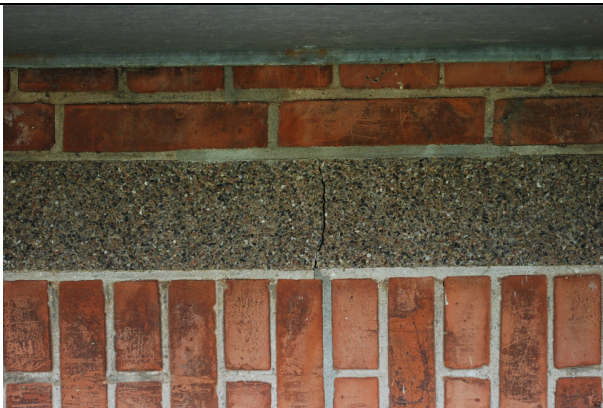
Revner imellem/omkring granitsten i facader forekommer som det fremgår af billedet ikke kun på sokler. Billedet her er taget over vinduet ind til gæsteværelset i kælderen.

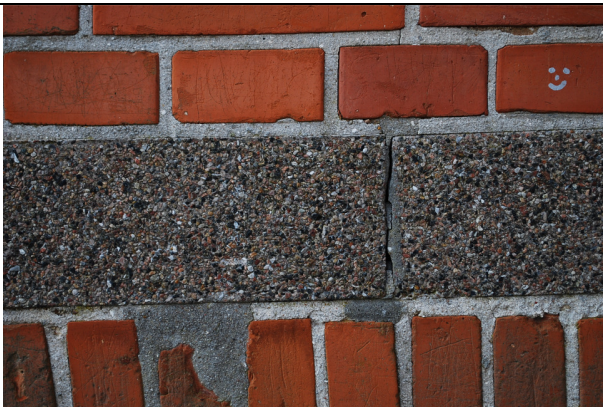
Endnu et billede af revner imellem granitsten. Billedet er taget på bagsiden af bygningen (venstre halvdel af bagsiden).

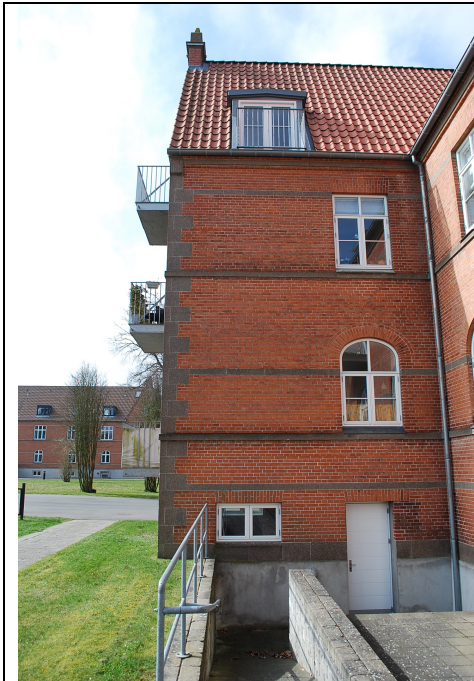
Sætningsrevne over kælderdoor har været udbedret, men revnen er opstået på ny. Denne bør udkradses og omfuges igen.

Sætningsrevne under vindue på 1.sal tilses. Den ses dog ikke revnet på afstand.

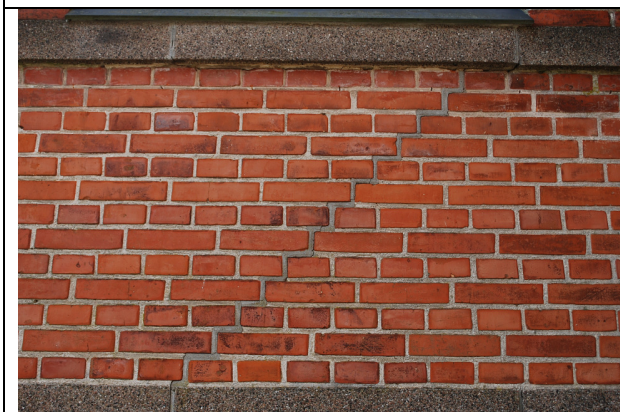
Her ses sætningsrevnen.

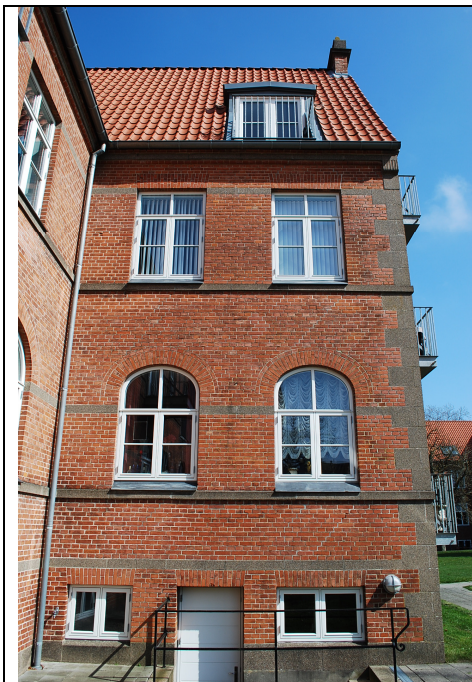
Der forekommer ligeledes en sætningsrevne over kælderdoor i den modsatte vinkelbygning. Denne bør udkradses og omfuges.

Sætningsrevne under vindue på 1.sal tilses. Den ses dog ikke revnet på afstand.

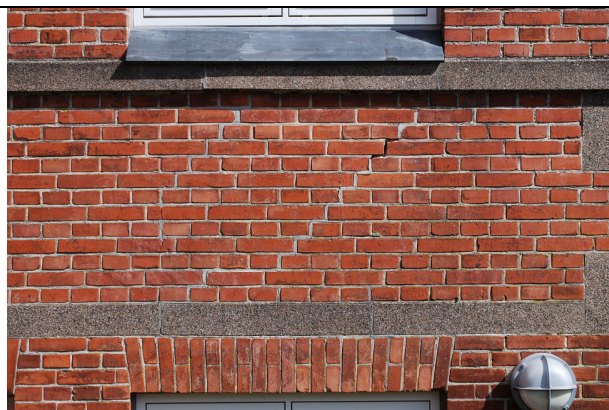
Her ses sætningsrevnen.

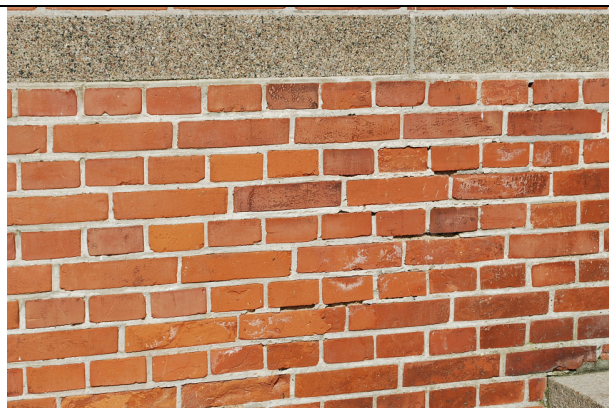
Udfaldne og porøse mørtelfuger ved trappeløb (udv. trappe på bagsiden af bygningen). Fuger bør udkradses og omfuges.

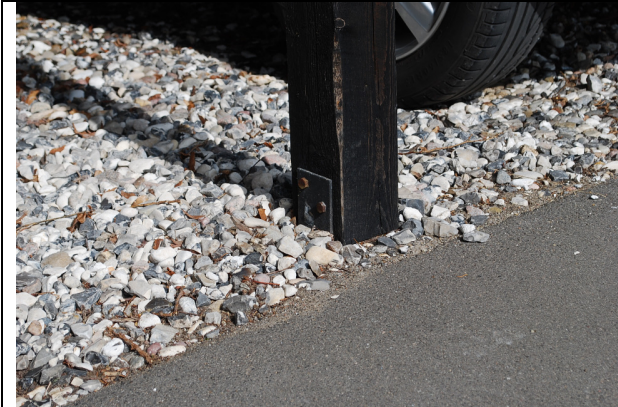
Bygning 2: (Carporte, redskabsrum og et område for cykelplads).

Stolper der bærer rem ved indkørselssiden af carport, rører næsten terræn alle steder. De rører ikke terræn, men det anbefales af disse holdes under opsyn, således der ikke går råd i bunden af stolper.

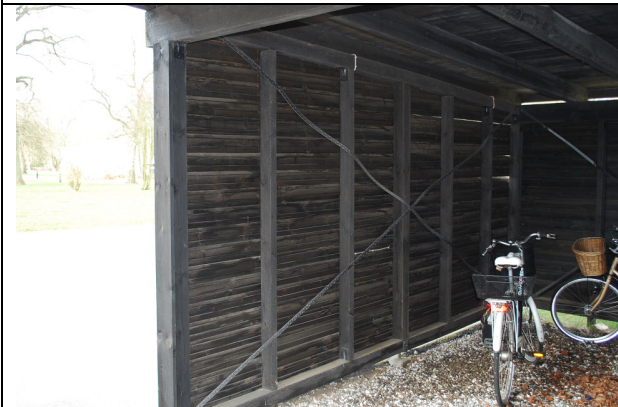
Bygning 3: (Carporte og affaldsrum).

Vindkryds i gavl trænger til at blive strammet op. Vindkrydset sørger for stabiliteten i carporten. Den har på nuværende tidspunkt funktion, men den trænger til en opstramning.

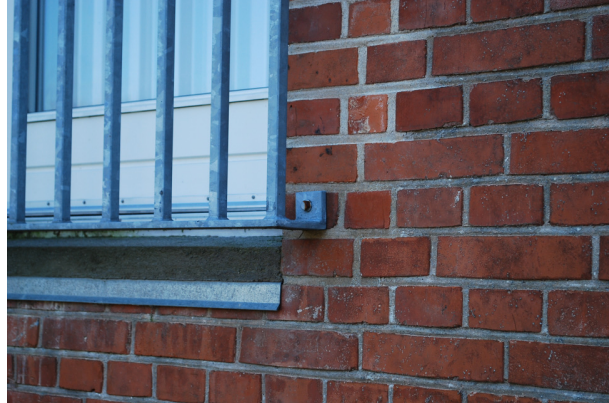
Her ses zinkdrypnæse under dørpartier i facader. Såfremt der opstår problemer med løbere ned af murværket, bør disse udføres med min. 30 mm udhæng fra muren samt 30 mm overlap i sider.

Afventer (holdes under opsyn).

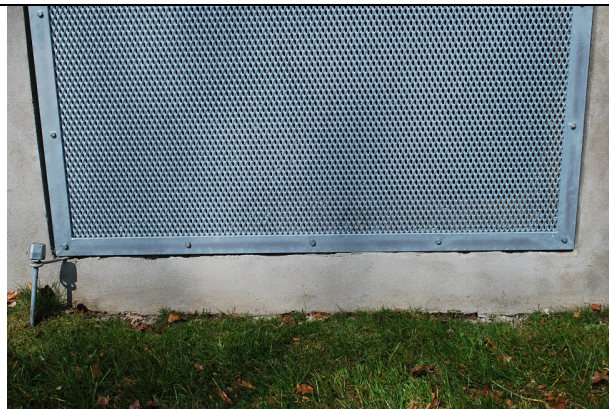
Der sidder en rist i trappefront på de store udv. trapper. Der mangler en zinkdrypnæse under disse. Soklen vil på sigt blive ødelagt.

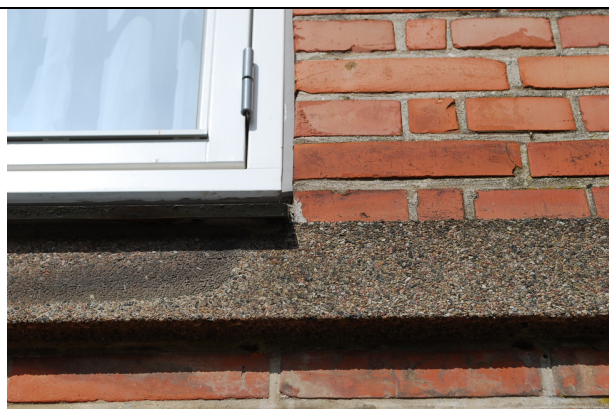
Mørtelfuger i siden af sålbænke eftergås som min. og repareres med gummifuge. Mørtelfugerne udskiftes evt. helt til gummifuger.

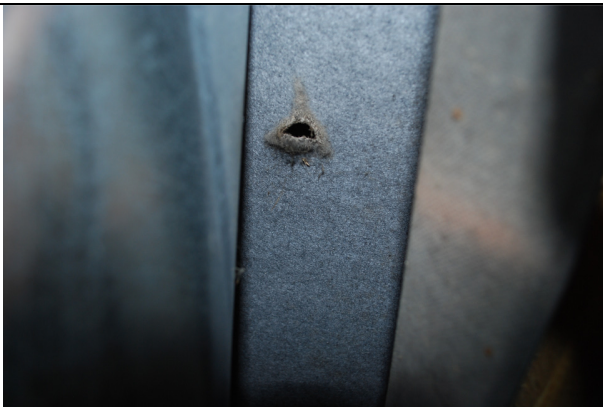
Der forekommer et lille hul i undertag, i tagrummet over vinkelbygningen til venstre (set fra bagsiden af bygningen). Hullet er ved siden af et aftræk fra skakten. Dette bør tætnes.

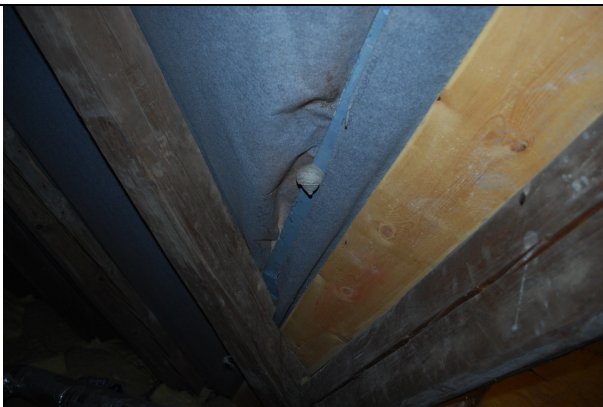
Undertag bufler meget ved en skotrendesamling i det store loftrum. Det ser tæt ud og samlingen er lagt i klar lim. Dette holdes under opsyn.

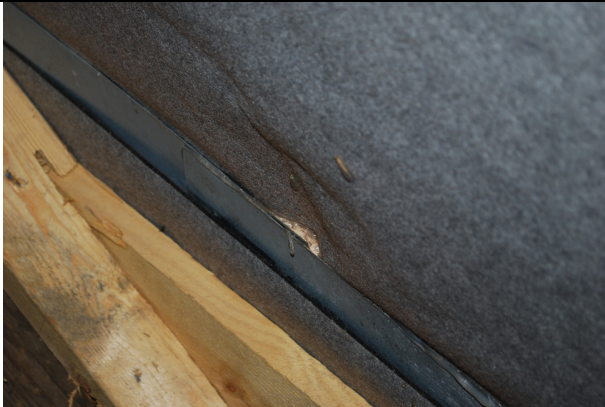
Det bufler ligeledes en lille smule her. Billedet er også taget i det store loftrum. Samligen er ligeledes lagt i klar lim og ser ikke umiddelbart utæt ud.

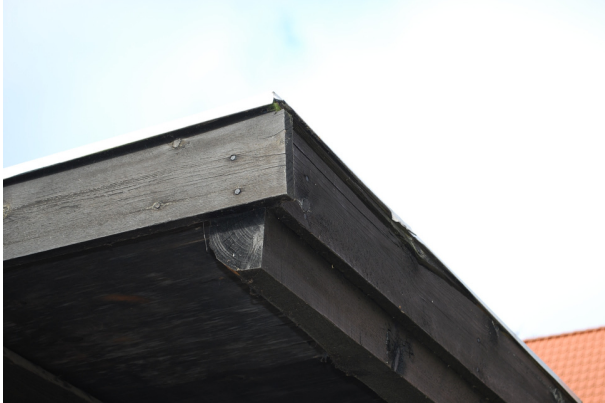
Fælles for begge carporte:

Spærender i carport er blotlagte. Disse lukkes/afdækkes nemt ved montering af et ekstra sternbræt. Bør også inddækkes på langsiden af gavlspæret, således spæret er beskyttet på alle sider mod vejr og vind.

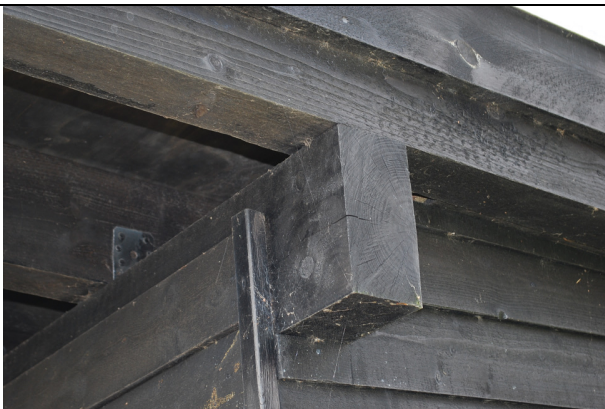
Fælles for begge carporte:

Rem der bærer søjler i indkørselssiden af carport: Rem-ender på carport bør inddækkes med zink.

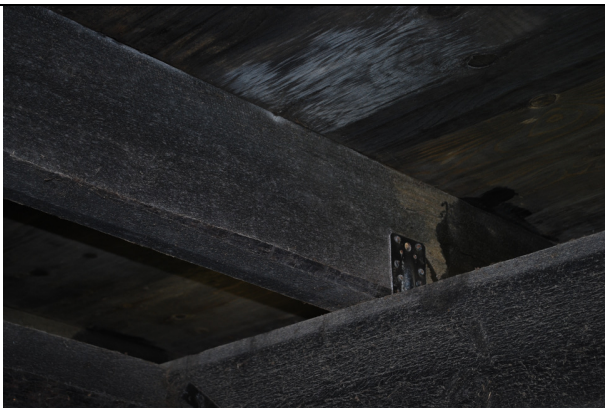
Fælles for begge carporte:

Tagkrydsfiner er misfarvet på undersiden. Det har hvidespor i større områder. Det er dog værst på bygning 3. Holdes under opsyn.

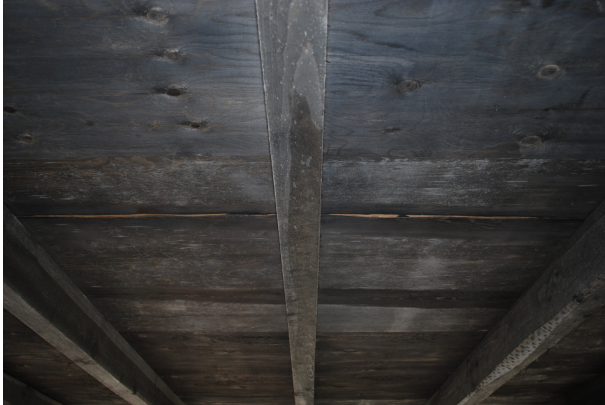
Fælles for begge carporte:

Fineren på tagkrydsfiner løsner sig på underside i flere samlinger. Holdes under opsyn.

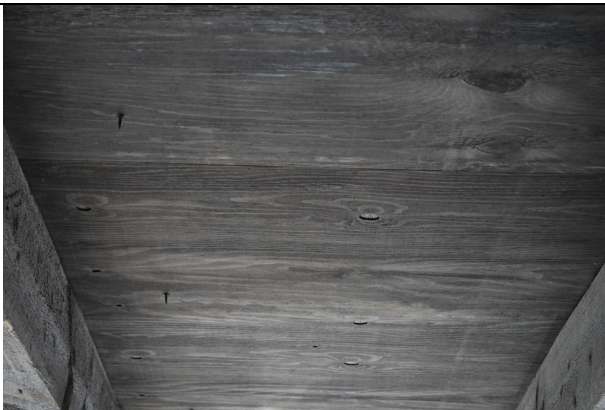
Fælles for begge carporte:

Skruer i tagkrydsfiner er flere steder gået igennem tagkrydsfineren og ud på undersiden. Skruerne er ramt forbi det underliggende spær. Det er dog værst på bygning 2.

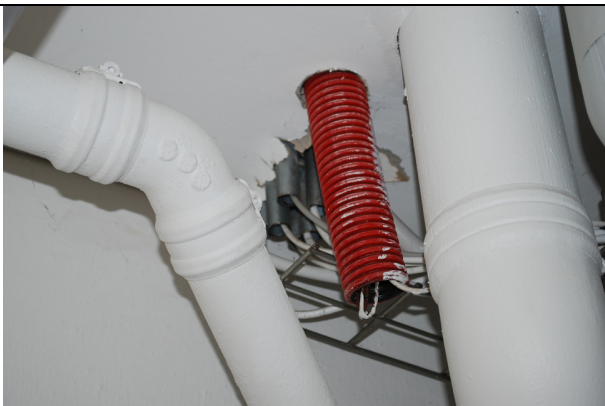
Gennemføringer i brandadskillende bygningsdele, tættes med korrekt brandmæssigt egnede materialer/produkter, såfremt dette ikke allerede er gjort. Der tænkes både på vægge og etageadskillelser.

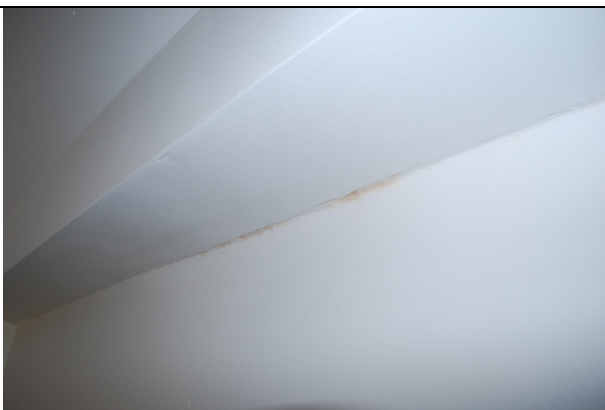
Der er en samling i trappeopgang hvor der forekommer fugtskjolder i samlingen. Dette kan afvaskes i rodalon.

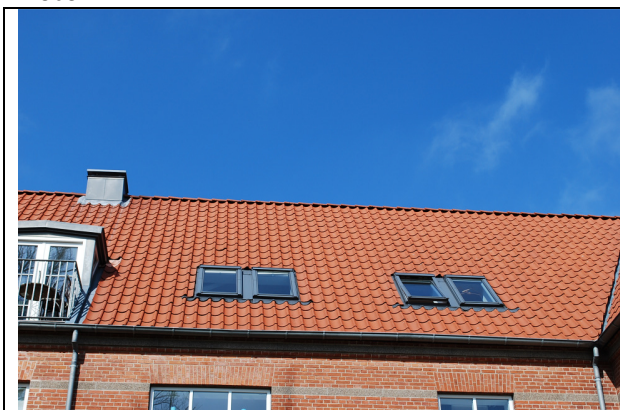
Der forekommer en mindre lunke på tagrende under velux vinduerne til venstre på billedet. Dette kan rettes op, men er dog ikke kritisk.

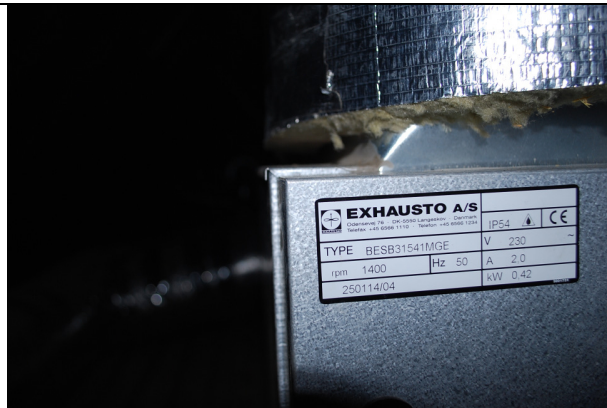
Ventilations aggregaterne er isoleret fra fabrikken, men det er som hovedregel kun nok, som kondensisolering til opstilling i varme rum.

| 12. | <p>Ventilationsaggregaterne er isoleret fra fabrikken, men det er som hovedregel kun nok, som kondensisolering til opstilling i varme rum.</p> <p>Det anbefales, at ventilationsaggregaterne efterisoleres med 100 mm mineraluld. Dette gøres på en sådan måde, at låge uhindret kan åbnes efterfølgende.</p> |
